## ПАСПОРТ ДОСТУПНОСТИ объекта социальной инфраструктуры (ОСИ)

№ 517 от «15» мая 2026 г.

- 1.1. Наименование объекта: Санкт-Петербургское государственное бюджетное профессиональное образовательное учреждение «Петровский колледж»
- 1.2. Адрес объекта: 198095, Санкт-Петербург, улица Курляндская, дом 39, литера Д
- 1.3. Сведения о размещении объекта:
  - отдельно стоящее здание 4 этажа: 8586,0 кв.м.;
  - наличие прилегающего земельного участка; да, 6707,0 кв.м.;
- 1.4. Год постройки здания: 1969, год последнего капитального ремонта: не производился
- 1.5. Дата предстоящего планового капитального ремонта: не запланирован

**АКТ ОБСЛЕДОВАНИЯ**  
**объекта социальной инфраструктуры (ОСИ)**

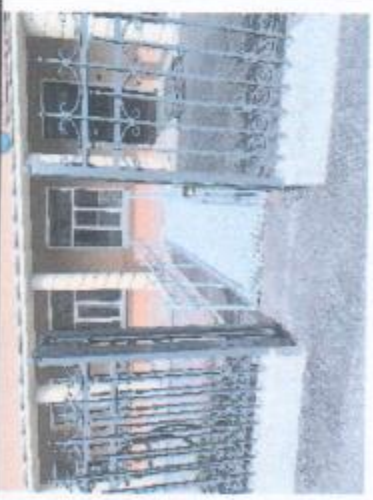
| № п/п | Наименование функционально-планировочного элемента | есть (№ на плане) / нет | № фото | Выявленные нарушения и замечания | | Работы по адаптации объектов | | Виды работ |
|---|---|---|---|---|---|---|---|---|
| 1 | Вход на внутреннюю территорию<br>Входная калитка | | <br>фото 06 | Отсутствуют пиктограммы доступности по категориям для инвалидов<br>Отсутствуют тактильно-контрастные указатели, выполняющие функцию предупреждающую перед калиткой. | К, О, С, Г, У<br><br>С | -Обозначить тактильными пиктограммами в соответствии с п.6.5.9 СП 59.13330.2020<br>-Установить наземные тактильные указатели (ТНУ) предупреждающие «Внимание, прямо по ходу движения-лестница» п.4.2.2 ГОСТ Р 52875-2018<br>Указатели тактильные наземные для инвалидов по зрению | Текущий ремонт<br><br>Организационные решения | |
| | | | | Отсутствует контрастная маркировка проёма входной калитки. | С | -Применить решение с контрастным сочетанием цветов дверного полотна п.6.4.1 СП59.13330.2020 | | |

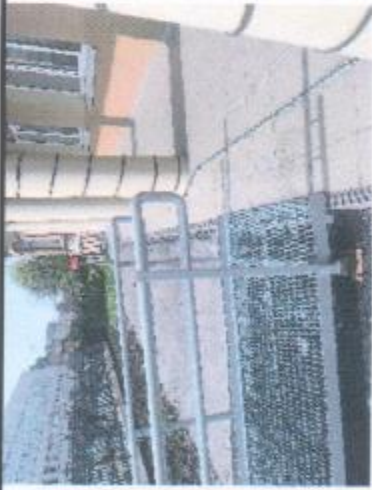
| № п/п | Наименование функционального планировочного элемента | есть (№ на плане) / нет | № фото | Выявленные нарушения и замечания | | Работы по адаптации объектов | |
|---|---|---|---|---|---|---|---|
| 1 | Наружный пандус | | <br>фото 18 | Перед нижним и верхним маршем пандуса отсутствуют завершающие горизонтальные части поручней, выступающие за границу марша пандуса на 0,30 м. | К,О | -Перед маршем пандуса следует предусматривать завершающие части поручней, которые должны быть горизонтальными и выступать за границы марша пандуса на 0,30 м<br>п.5.1.13 СП 59.13330.2020 | Текущий ремонт<br><br>Организационные решения |

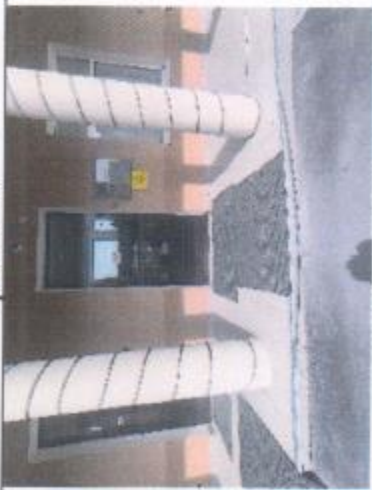
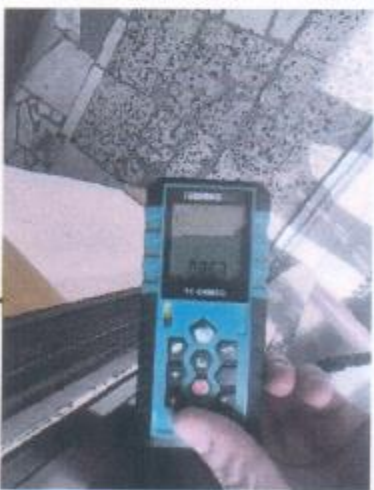
| № п/п | Наименование функционального планировочного элемента | есть (№ на плане) / нет | № фото | Выявленные нарушения и замечания | | Работы по адаптации объектов | |
|---|---|---|---|---|---|---|---|
| 2 | Входная площадка<br>Входные двери, внутренние двери тамбура | | <br>фото 24<br><br><br>фото 30 | Отсутствует информация для инвалидов с нарушениями зрения о приближении их к зоне повышенной опасности отдельно стоящим опорам.<br><br>Отсутствует система радиоразличия и звукового ориентирования.<br><br>Дверное полотно входной двери, внутренней двери тамбура (для инвалидов с ослабленным зрением) трудно отличается по цвету от ручки, и затрудняет распознавание дверного прохода и дверной ручки<br>Ширина створки дверного полотна входной двери в свету 0,86 м.<br>Завышен порог внутренней двери | С<br><br>К,О,С,Г,У<br><br>С | -Информацию для инвалидов с нарушениями зрения о приближении их к зонам повышенной опасности отдельно стоящим опорам следует обеспечивать устройством тактильно-контрастных наземных указателей по ГОСТ Р 52875 или изменением фактуры поверхности пешеходного пути с подобными характеристиками.<br>п.5.1.10 СП 59.13330.2020<br>-На входном узле установить систему радиоразличия и звукового ориентирования (ГОСТ Р 59431-2021) п. 5.1.3, п. 6.5.3, СП 59.13330.2020<br>-Выполнить контрастную цветовую маркировку дверного проема и ручки двери для облегчения идентификации дверного проема. п.6.4.1 СП 59.13330.2020<br><br>-Ширина одной створки должна быть 0,9 м. п.6.1.5 СП 59.13330.2020<br>-Пороги не должны превышать 0,014 | Текущий ремонт<br><br>Организационные решения |

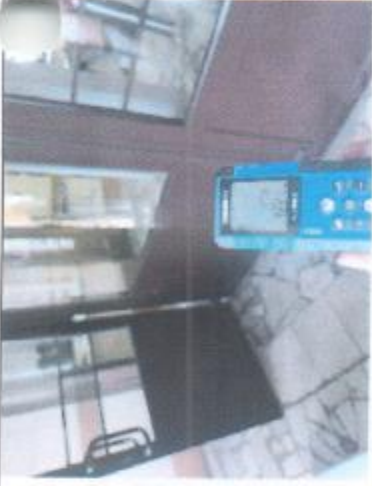
| | | <br>фото 32 | тамбура -0,03 м.<br>Тамбур имеет размеры: 1,77 м. х 4,22 м. | К,О, Г,У<br>К,О,С,Г,У | м.п.6.2.4 СП 59.13330.2020<br>-Глубина тамбуров и тамбур-шлюзов при прямом движении и одностороннем открывании дверей должна быть не менее 2,45 м при ширине не менее 1,60 м. п.6.1.8 СП.59 13330.2020 | |

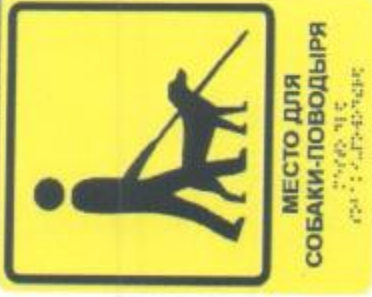
| 3 | Входная зона не мешающая основному потоку посетителей | <br> | Отсутствует место для собаки-проводника | С | Организовать: допуск на объекты собаки-проводника при наличии документа, подтверждающего ее специальное обучение (приказ Минтруда России от 22.06.2015 № 386н); | Организационные решения |

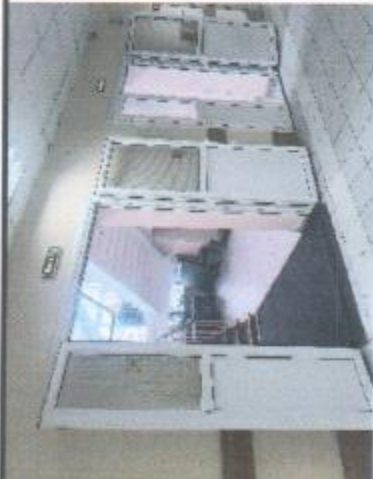
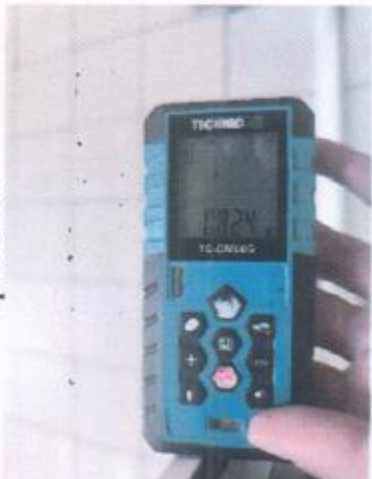
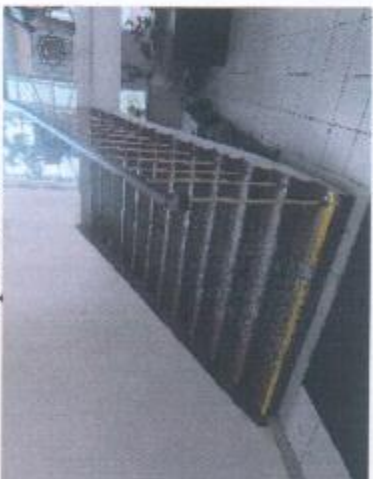
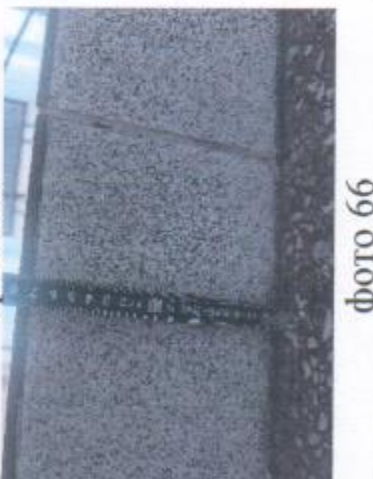
| № п/п | Наименование функционального планировочного элемента | есть (№ на плане) / нет | № фото | Выявленные нарушения и замечания | | Работы по адаптации объектов | |
|---|---|---|---|---|---|---|---|
| 1 | Межэтажный лестничный марш (являющийся эвакуационным) Входные двери | | <div></div> <div></div> <div></div> <div></div> | <p>Отсутствуют пиктограммы «Вход на лестничный марш» для инвалидов</p> <p>Дверное полотно входной двери (для инвалидов с ослабленным зрением) трудно отличается по цвету от ручки, и затрудняет распознавание дверного прохода и дверной ручки</p> <p>На входной двери, отсутствует задержка автоматического закрывания двери продолжительностью не менее 5 секунд.</p> <p>Ширина створки дверного полотна входной двери в свету 0,82м.</p> <p>Завышен порог входной двери 0,022м.</p> <p>На краевых ступенях нанесена контрастная маркировка с отклонением от нормы.</p> <p>Ступени лестничного марша имеют разную высоту: 0,11 м.-0,18 м.</p> <p>Лестничный марш оборудован с внутренней стороны ограждением с поручнем перил поверх ограждения</p> <p>Отсутствуют завершающие горизонтальные части поручней, выступающие за границы лестничного марша на 0,30 м</p> | <p>О,С,Г,У</p> <p>С</p> <p>О,С,Г,У</p> <p>О,С,Г,У</p> <p>С</p> <p>О,С,Г,У</p> <p>О,С,Г,У</p> <p>О,С,Г,У</p> | <p>-Установить пиктограмму с рельефно-точечным шрифтом Брайля для людей с нарушением зрения п.6.5.9 СП 59.13330.2020</p> <p>-Выполнить контрастную цветовую маркировку дверного проема и ручки двери для облегчения идентификации дверного проема. п.6.4.1 СП 59.13330.2020</p> <p>-Применять задержку автоматического закрывания дверей не менее 5 секунд п.6.1.5 СП 59.13330.2020</p> <p>-Ширина одной створки должна быть 0,9 м. п.6.1.5 СП 59.13330.2020</p> <p>-Пороги не должны превышать 0,014 м.п.6.2.4 СП 59.13330.2020</p> <p>-На проступях установить контрастную полосу общей шириной: 0,08 - 0,10 м., расстояние между краем контрастной полосы и краем проступи ступени - не более 0,04 м. п.6.2.8 СП 59.13330.2020</p> <p>-Все ступени лестницы в пределах одного марша должны быть одинаковыми по высоте подъема ступеней</p> <p>й. п.5.1.12 СП.59.13330.2020</p> <p>-Вдоль обеих сторон лестницы необходимо установить поручни, которые устанавливаются на двух уровнях, на высоте 0,9 м, и на высоте 0,7 м. п.6.2.11 СП.59.13330.2020</p> <p>-Перед маршем лестницы следует предусмотреть завершающие, горизонтальные части поручней, которые должны выступать за границы лестничного марша на 0,30 м. п.5.1.13 СП 59.13330.2020</p> | <p>Капитальный ремонт</p> <p>Текущий ремонт</p> <p>Организационные решения</p> |

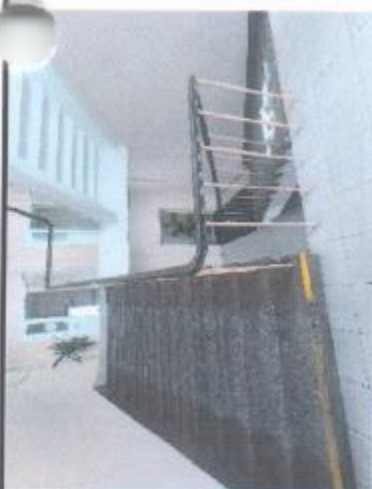
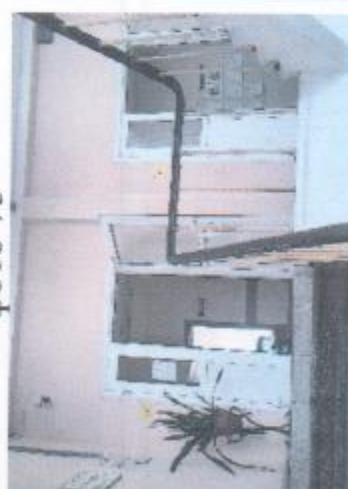
| | | | | Отсутствуют тактильные информирующие обозначения на поверхности поручней при движении по лестнице. На этажах межэтажного лестничного марша, отсутствуют тактильные пиктограммы с номером этажа. На боковых края ступеней, не примыкающих к стенам, отсутствуют бортики высотой не менее 0,02 м | О,С,Г,У | <p><b>-Оптимальным вариантом для охвата</b> ручкой являются поручни округлого сечения диаметром от 0,04 до 0,05 м п.6.2.12 СП.59.13330.2020</p> <p><b>-Нанести рельефные обозначения этажей</b> и предупредительные полосы об окончании перилл расположить на поверхности поручней п.6.2.12 СП.59.13330.2020</p> <p><b>-Обозначить тактильными</b> пиктограммами этажность для инвалидов. п.6.5.1, п.6.2.12.СП 59.13330.2020</p> <p><b>-Боковые края ступеней</b> не примыкающие к стенам, должны иметь бортики высотой не менее 0,02 м. или другие устройства для предотвращения соскальзывания трости или ноги. п.6.2.8 СП 59.13330.2020</p> | О,С,Г,У | <p><b>-Следует применять</b> задержку автоматического закрывания двери продолжительностью не менее 5 секунд п.6.1.5 СП 59.13330.2020</p> <p><b>-На путях эвакуации установить</b> непрерывную низкорасположенную фотолюминесцентную маркировку п.9.3.3.2, п.9.1.2.13 ГОСТ Р 34428-2018, п.п.4.3.5.7 ГОСТ Р 59812-2021</p> <p><b>-Пороги</b> не должны превышать 0,014 м.п.6.2.4 СП 59.13330.2020</p> <p><b>-Следует применять</b> задержку автоматического закрывания двери продолжительностью не менее 5 секунд п.6.1.5 СП 59.13330.2020</p> <p><b>-В доступных входах в здание</b> (сооружение) следует свести к минимуму разность отметок тротуара и тамбура. п.6.1.2 СП 59.13330.2020</p> <p><b>-Размеры входной площадки</b> (ширина x глубина) в рамках «разумного приспособления» должны быть не менее: 1,40 x 1,80 м</p> | Капитальный ремонт<br>Текущий ремонт<br>Организационные решения | |

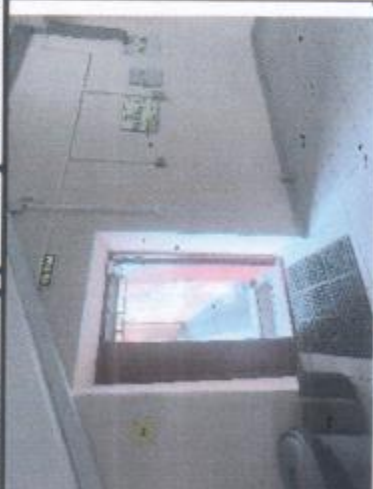
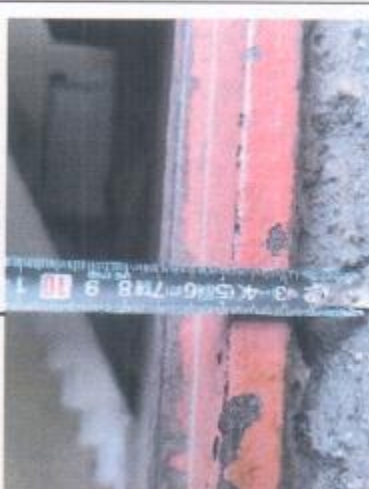
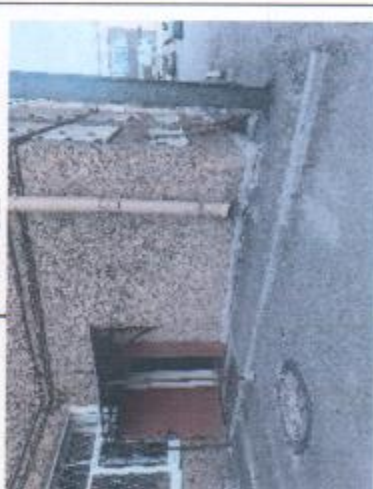
| 2 | Эвакуационный выход<br>Входные двери | | | | На входной двери, отсутствует задержка автоматического закрывания двери продолжительностью не менее 5 секунд. На путях эвакуации отсутствует непрерывная низкорасположенная фотолюминесцентная маркировка | О,С,Г,У | Завышен порог входной двери 0,07м. | О,С,Г,У | <p><b>-Следует применять</b> задержку автоматического закрывания двери продолжительностью не менее 5 секунд п.6.1.5 СП 59.13330.2020</p> <p><b>-На путях эвакуации установить</b> непрерывную низкорасположенную фотолюминесцентную маркировку п.9.3.3.2, п.9.1.2.13 ГОСТ Р 34428-2018, п.п.4.3.5.7 ГОСТ Р 59812-2021</p> <p><b>-Пороги</b> не должны превышать 0,014 м.п.6.2.4 СП 59.13330.2020</p> <p><b>-Следует применять</b> задержку автоматического закрывания двери продолжительностью не менее 5 секунд п.6.1.5 СП 59.13330.2020</p> <p><b>-В доступных входах в здание</b> (сооружение) следует свести к минимуму разность отметок тротуара и тамбура. п.6.1.2 СП 59.13330.2020</p> <p><b>-Размеры входной площадки</b> (ширина x глубина) в рамках «разумного приспособления» должны быть не менее: 1,40 x 1,80 м</p> | Капитальный ремонт<br>Текущий ремонт<br>Организационные решения |

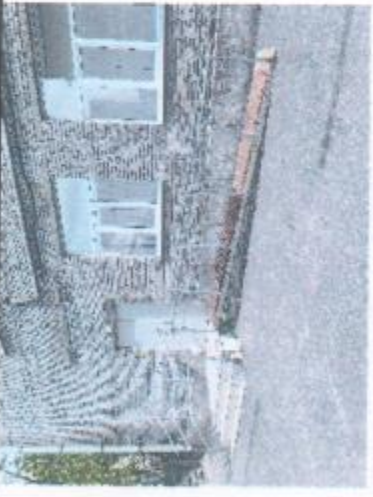
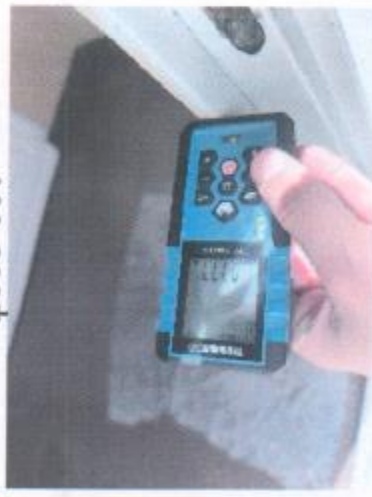
| 3 | Входная площадка | <p>фото 100</p> <p>фото 98</p> | <p>Ширина створки дверного полотна входной двери в свету -0,77 м.</p> <p>Завышен порог входной двери 0,04 м.</p> <p>На входной двери, отсутствует задержка автоматического закрывания двери продолжительностью не менее 5 секунд</p> <p>Дверное полотно внутренней двери тамбура (для инвалидов с ослабленным зрением) трудно отличается по цвету от ручки, и затрудняет распознавание дверного прохода и дверной ручки</p> <p>На внутренней двери тамбура отсутствует задержка автоматического закрывания двери продолжительностью не менее 5 секунд</p> <p>На входной площадке опорные поручни установлены с отступлением от норм.</p> | <p>К,О,С,Г,У</p> <p>К,О,С,Г,У</p> <p>К,О,С,Г,У</p> <p>С</p> <p>К,О,С,Г,У</p> <p>К,О,С,Г,У</p> | <p>-Ширина одной створки должна быть 0,9 м. п.6.1.5 СП 59.13330.2020</p> <p>-Пороги не должны превышать 0,014 м.п.6.2.4 СП 59.13330.2020</p> <p>-Следует применять задержку автоматического закрывания двери продолжительностью не менее 5 секунд п.6.1.5 СП 59.13330.2020</p> <p>-Выполнить контрастную цветовую маркировку дверного проема и ручки двери для облегчения идентификации дверного проема. п.6.4.1 СП 59.13330.2020</p> <p>-Следует применять двери, обеспечивающие задержку автоматического закрывания дверей не менее 5 секунд п.6.1.5 СП 59.13330.2020</p> <p>-Вдоль площадки необходимо устанавливать ограждения с поручнями на верхний высоте 0,90 м, на высоте 0,70 м.</p> | <p>Текущий ремонт</p> <p>Организационные решения</p> |

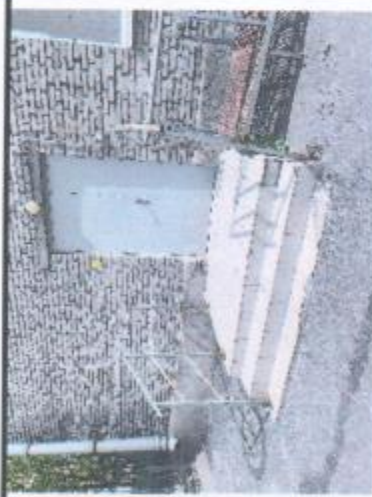
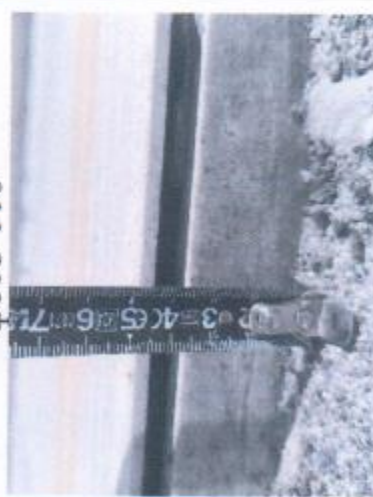
| 4 | Наружная лестница | <p>фото 110</p> <p>фото 111</p> | <p>Лестничный марш оборудован с внутренней стороны ограждением с поручнем перил поверх ограждения выше нормы.</p> <p>Отсутствуют завершающие горизонтальные части поручней, выступающие за границы лестничного марша на 0,30 м</p> <p>Ступени лестничного марша имеют разную высоту: 0,05 м.-0,15,5 м.</p> | <p>О,С,Г,У</p> <p>О,С,Г,У</p> <p>О,С,Г,У</p> | <p>-Вдоль обеих сторон лестницы необходимо установить поручни, которые устанавливаются на двух уровнях, на высоте 0,9 м, и на высоте 0,7 м.. п.6.2.11 СП.59.13330.2020</p> <p>-Перед маршем лестницы следует предусмотреть завершающие, горизонтальные части поручней, которые должны выступать за границы лестничного марша на 0,30 м. п.5.1.13 СП 59.13330.2020</p> <p>-Все ступени лестницы в пределах одного марша должны быть одинаковыми по высоте подъема ступеней й. п.5.1.12 СП.59.13330.2020</p> | <p>Капитальный ремонт</p> <p>Текущий ремонт</p> <p>Организационные решения</p> |

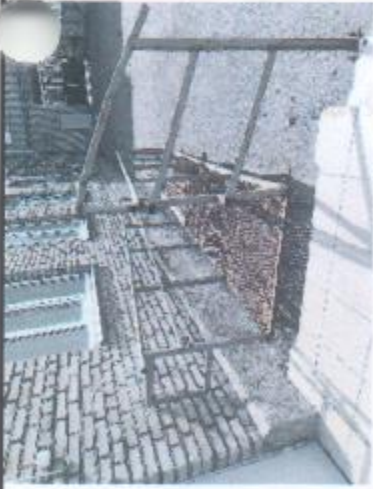
| 5 | Наружный пандус | <br>фото 108 | <p>Пандус оборудован с двух сторон ограждением с поручнем поверх ограждения и поручнем на ограждении.</p> <p>Перед маршем отсутствуют завершающие части поручней, которые должны быть горизонтальными и выступать за границу марша на 0,30 м.</p> <p>Между маршем пандуса и входной площадкой горизонтальная площадка с отклонением от нормы</p> <p>По продольным краям марша пандуса для предотвращения соскальзывания трости или ноги отсутствуют бортики</p> | <p>Г</p> <p>К,О</p> <p>К,О</p> <p>КО</p> <p>КО</p> | <p><b>-Вдоль обеих сторон пандуса необходимо</b> устанавливать ограждения с поручнями на верхний высоте 0,90 м, на высоте 0,70 м.</p> <p><b>-Верхний и нижний поручни пандуса</b> должны быть расположены в одной вертикальной плоскости. Поручень ограждений должен быть непрерывным по всей ее высоте. п.6.2.11 СП.59.13330.2020</p> <p><b>-Перед маршем пандуса следует</b> предусматривать завершающие части поручней, которые должны быть горизонтальными и выступать за границы марша пандуса на 0,30 м п.5.1.13 СП 59.13330.2020</p> <p><b>-Площадка на горизонтальном участке</b> пандуса на повороте должна иметь размер не менее 1,50 м по ходу движения. п.6.2.9 СП 59.13330.2020</p> <p><b>-По продольным краям марша пандуса</b> для предотвращения соскальзывания трости или ноги следует предусматривать бортики высотой не менее 0,05 м п.6.2.10 СП.59.13330.2020</p> | <p>Текущий ремонт</p> <p>Организационные решения</p> |

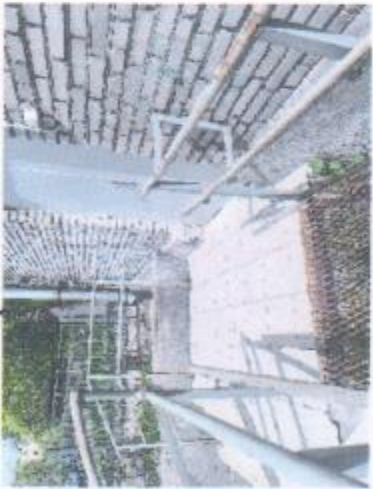
| 6 | Внутренний лестничный марш. Переход с корпуса В в Д | <br>фото 107 | <p>Ширина створки дверного полотна входной двери в свету 0,77м.</p> <p>Завышен порог входной двери 0,05,5 м.</p> <p>На входной двери, отсутствует задержка автоматического закрывания двери продолжительностью не менее 5 секунд</p> <p>Лестничный марш оборудован двухсторонними настенными поручнями.</p> <p>Отсутствуют завершающие горизонтальные части поручней, выступающие за границы лестничного марша на 0,30 м</p> <p>На краевых ступенях нанесена контрастная маркировка с отступлением</p> | <p>О,С,Г,У</p> <p>О,С,Г,У</p> <p>О,С,Г,У</p> <p>О,С,Г,У</p> <p>О,С,Г,У</p> <p>С</p> | <p><b>-Ширина одной створки должна быть</b> 0,9 м. п.6.1.5 СП 59.13330.2020</p> <p><b>-Пороги не должны превышать 0,014</b> м.п.6.2.4 СП 59.13330.2020</p> <p><b>-Следует применять</b> задержку автоматического закрывания двери продолжительностью не менее 5 секунд п.6.1.5 СП 59.13330.2020</p> <p><b>-Необходимо установить поручни,</b> которые устанавливаются на двух уровнях, на высоте 0,9 м, и 0,7 м. п.6.2.11 СП.59.13330.2020</p> <p><b>-Перед маршем лестницы следует</b> предусмотреть завершающие, горизонтальные части поручней, которые должны выступать за границы лестничного марша на 0,30 м. п.5.1.13 СП 59.13330.2020</p> <p><b>-На проступях краевых ступеней</b> установить противоскользящую</p> | <p>Капитальный ремонт</p> <p>Текущий ремонт</p> <p>Организационные решения</p> |

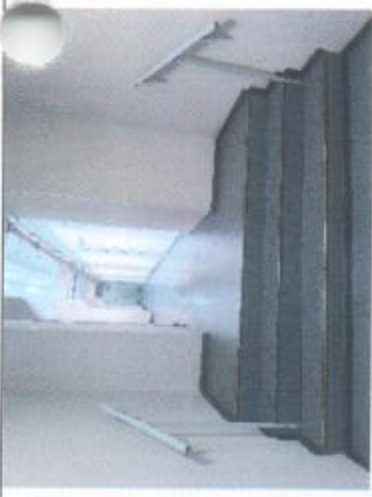
| | | | от нормы. | | контрастную полосу общей шириной: 0,08 - 0,10 м., расстояние между краем контрастной полосы и краем проступи ступени - не более 0,04 м. в соответствии с п.6.2.8 СП59.13330.2020 | |

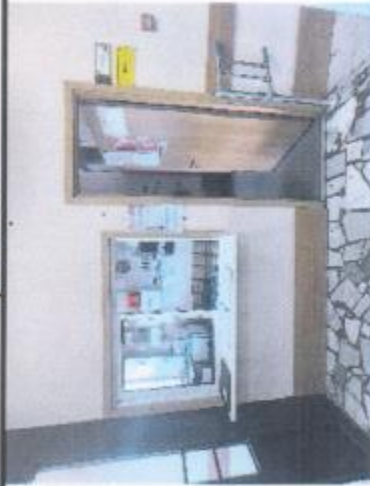
| /п | Наименование функционально-планировочного элемента | есть (№ на плане ) / нет | № фото | Выявленные нарушения и замечания | | Работы по адаптации объектов | |
|---|---|---|---|---|---|---|---|
| 2 | Пост охраны | | <br>фото 49 | В холле размещён пост охраны.<br>У окна завышена стойка обслуживания.<br>Отсутствуют обозначенная, отдельно выделенная адаптированная зона для МГН | К,О,С,Г,У | -Поверхность стола обслуживания, используемых посетителями- инвалидами должна находиться на высоте не более 0,80 - 0,85 м. Над уровнем пола. Ширина и высота проема для ног должны быть не менее 0,75 м, глубина - не менее 0,50 м. Ширина рабочего фронта стола, стойки, у места получения услуги должна быть не менее 1,00 м. п.8.1.7 СП 59.13330.2020 | Текущий ремонт<br><br>Организационные решения |

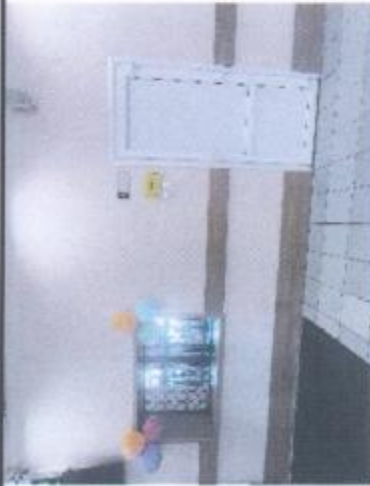
| /п | Наименование функционально-планировочного элемента | есть (№ на плане ) / нет | № фото | Выявленные нарушения и замечания | | Работы по адаптации объектов | |
|---|---|---|---|---|---|---|---|
| 3 | Гардероб | | <br>фото 51 | Отсутствует обозначенная, отдельно выделенная, адаптированная зона для инвалидов.<br>Завышена стойка обслуживания . | К,О,С,Г,У<br><br>К,О,С,Г,У<br><br>К,О,С,Г,У | -Обозначить отдельно отведённые адаптированные места для инвалидов информирующей тактильной табличкой с рельефно-точечного шрифта Брайля п.6.5.9 СП 59.13330.2020<br><br>-Поверхность столов индивидуального пользования, прилавков, низа окон касс, справочных и других мест обслуживания, используемых посетителями- инвалидами на креслах-колясках, должна находиться на высоте не более 0,80 - 0,85 м над уровнем пола. Ширина и высота проема для ног должны быть не менее 0,75 | Текущий ремонт<br><br>Организационные решения |

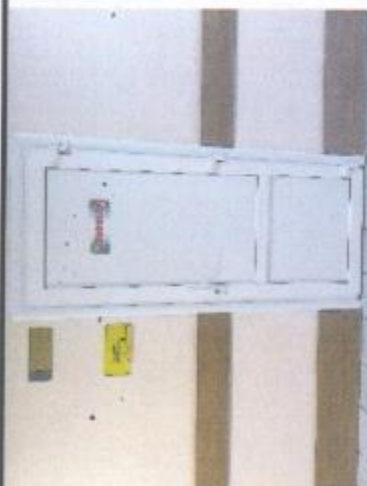
| 4.5 | Помещение<br>Комендант | | <br>фото 54 | Ширина створки дверного полотна входной двери в свету 0,84 м.<br>Завышен порог входной двери 0,025м.<br>Дверное полотно входной двери (для инвалидов с ослабленным зрением) трудно отличается по цвету от ручки, и затрудняет распознавание дверного прохода и дверной ручки<br>У доводчика на входной двери отсутствует задержка автоматического закрывания двери продолжительностью не менее 5 секунд | К,О,С,Г,У<br><br>С<br><br>К,О,С,Г,У | -Ширина одной створки должна быть 0,9 м. п.6.1.5 СП 59.13330.2020<br>-Пороги не должны превышать 0,014 м.п.6.2.4 СП 59.13330.2020<br>-Выполнить контрастную цветовую маркировку дверного проема и ручки двери для облегчения идентификации дверного проема. п.6.4.1 СП 59.13330.2020<br>-Следует применить двери, обеспечивающие задержку автоматического закрывания дверей не менее 5 секунд п.6.1.5 СП 59.13330.2020 | Текущий<br>ремонт<br><br>Организа<br>ционные<br>решения |

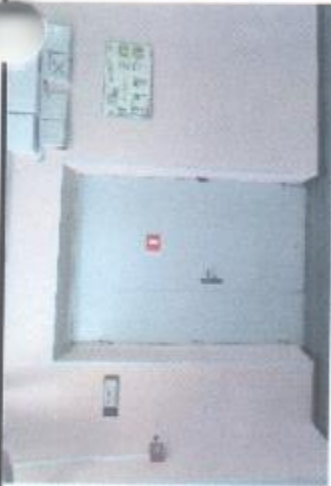
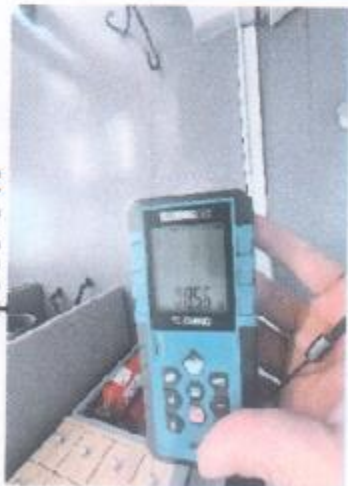
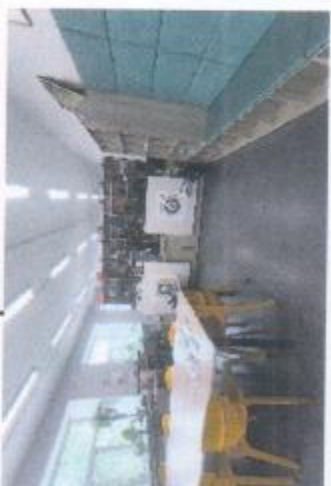
| 4.6 | Библиотека | <p>фото 148</p> <p>фото 149</p> <p>фото 151</p> | <p>У входной двери отсутствует табличка с названием помещения выполненная в тактильном исполнении на контрастном фоне со шрифтом Брайля.</p> <p>Ширина створки дверного полотна входной двери в свету 0,84 м.</p> <p>Завышен порог входной двери 0,025м.</p> <p>На входной двери, отсутствует задержка автоматического закрывания двери продолжительностью не менее 5 секунд</p> <p>У стойки обслуживания отсутствуют обозначенная, отдельно выделенная адаптированная зона для МГН</p> | К,О,С,Г,У | <p>У входной двери установить табличку с названием помещения выполненную в тактильном исполнении на контрастном фоне со шрифтом Брайля.</p> <p>п.6.5.9 СП 59.13330.2020</p> <p><b>-Ширина одной створки должна быть 0,9 м. п.6.1.5 СП 59.13330.2020</b></p> <p><b>-Пороги не должны превышать 0,014 м.п.6.2.4 СП 59.13330.2020</b></p> <p><b>-Применить двери, обеспечивающие задержку автоматического закрывания дверей продолжительностью не менее 5 секунд п.6.1.5 СП 59.13330.2020</b></p> <p><b>-Поверхность стола обслуживания, используемых посетителями- инвалидами должна находиться на высоте не более 0,80 - 0,85 м. над уровнем пола. Ширина и высота проема для ног должны быть не менее 0,75 м, глубина - не менее 0,50 м. Ширина рабочего фронта стола, стойки, у места получения услуги должна быть не менее 1,00 м. п.8.1.7 СП 59.13330.2020</b></p> | Текущий ремонт<br>Организа-<br>ционные<br>решения |

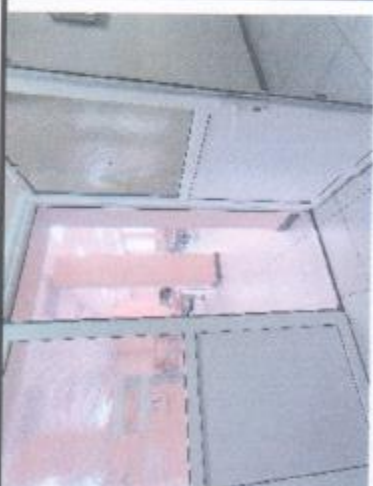
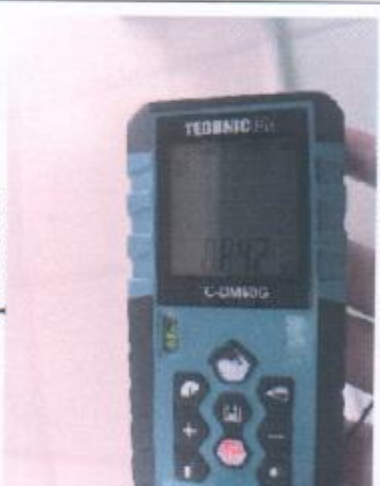
| 4.7 | Столовая | <p>фото 87</p> <p>фото 88</p> | <p>У входной двери в помещение отсутствует пиктограмма доступности для инвалидов «Столовая» выполненная в тактильном исполнении на контрастном фоне со шрифтом Брайля</p> <p>У входной двери, отсутствует задержка автоматического закрывания двери продолжительностью не менее 5 секунд</p> <p>Ширина створки дверного полотна входной двери в свету 0,84м.</p> <p>У раковины умывальника для МГН отсутствует опорный поручень вокруг умывальника</p> | К,О,С,Г,У<br><br>К,О,С,Г,У<br><br>К,О,С,Г,У<br><br>К,О,С,Г,У | <p><b>-У входной двери в помещение в прямом видении установить пиктограмму доступности для инвалидов «Столовая» выполненная в тактильном исполнении на контрастном фоне со шрифтом Брайля. п.6.5.9 СП 59.13330.2020</b></p> <p><b>-Применить двери, обеспечивающие задержку автоматического закрывания дверей продолжительностью не менее 5 с. п.6.1.5 СП 59.13330.2020</b></p> <p><b>-Ширина одной створки должна быть 0,9 м. п.6.1.5 СП 59.13330.2020</b></p> <p><b>-Установить опорный поручень вокруг умывальника так, чтобы инвалид-колясочник мог приблизиться к умывальнику вплотную и разместить под ним колени; высота свободного пространства под умывальником должна быть не менее 0,75 м, глубина проема для ног - 0,50 м п.8.1.7 СП 59.13330.2020</b></p> <p><b>-Опорный поручень устанавливается вровень с верхней поверхностью</b></p> | Текущий ремонт<br>Организа-<br>ционные<br>решения |

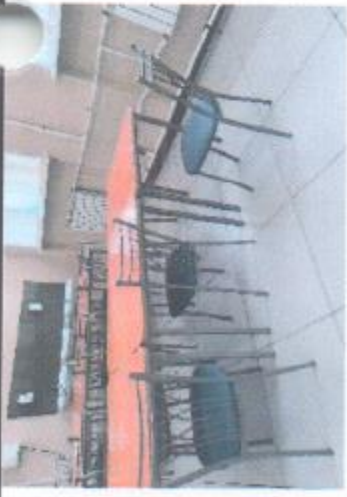
| | | | <b>Обеденный зал.</b><br><br>Отсутствует обозначенная, отдельно выделенная, адаптированная зона для инвалидов. | К,О,С,Г,У | <p>умывальника на расстоянии не менее 0,045 м от него п.5.1.8 ГОСТ Р 51261-2022 с учетом зоны досягаемости инвалида на кресле-коляске на высоте 0,80 м не более 0,50 м до рукоятки смесителя</p> <p><b>-Обозначить отдельно отведённые</b> адаптированные места для инвалидов информирующей тактильной табличкой с рельефно-точечного шрифта Брайля п.6.5.9 СП 59.13330.2020</p> <p><b>-В помещении зала расстановка столов,</b> должна обеспечивать беспрепятственное движение инвалидов. Ширина прохода между столиками со стульями - не менее 0,90 м. должно быть не менее одного стола для МГН по 8.4.7. СП 59.13330.2020</p> <p><b>-Поверхность столов индивидуального пользования</b> должна находиться на высоте не более 0,80 - 0,85 м над уровнем пола. Ширина и высота проема для ног должны быть не менее 0,75 м, глубина - не менее 0,50 м.п.8.1.7 п.6.4.4 СП 59.13330.2020</p> |

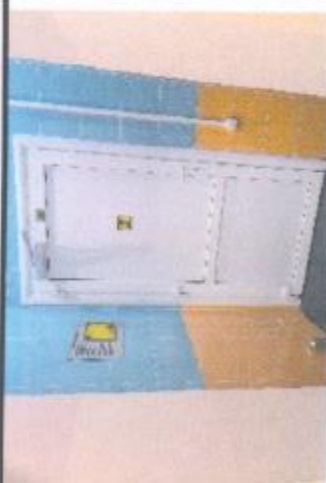
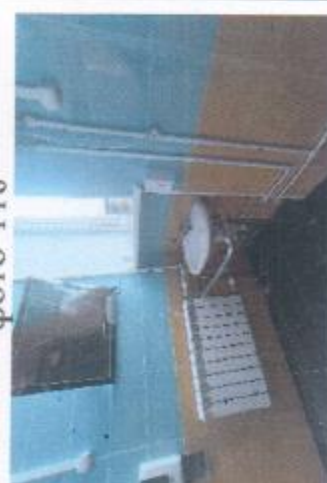
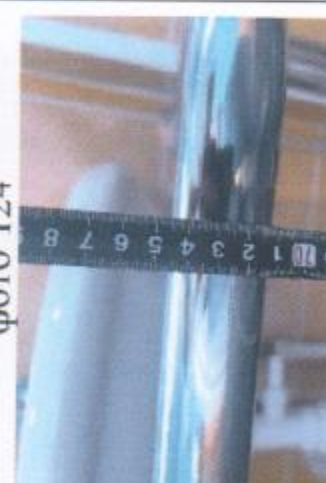
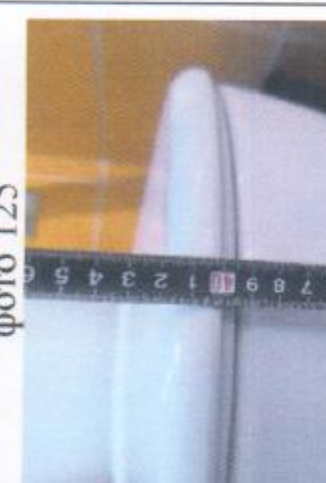
| № п/п | Наименование функционально-планировочного элемента | есть (№ на плане) / нет | № фото | Выявленные нарушения и замечания | | Работы по адаптации объектов | |
|---|---|---|---|---|---|---|---|
| 1 | Универсальная кабина Женское помещение | | <br>фото 118<br><br>фото 124<br><br>фото 125<br><br>фото 127 | <p>Отсутствует световой маяк над входной дверью</p> <p>На полотне входной двери установлен знак «WC Инвалид»</p> <p>Дверная ручка и дверное полотно входной двери окрашены в один цвет что затрудняет распознавание дверного прохода и дверной ручки людям с ослабленным зрением.</p> <p>У входной двери, отсутствует задержка автоматического закрывания двери продолжительностью не менее 5 секунд</p> <p>У раковины умывальника размещён опорный поручень на высоту ниже уровня раковины.</p> <p>Установлено наклонное зеркало на высоту 1,4м.</p> <p>Установлен унитаз. Высота унитаза 0,40м.</p> | <p>К,О,С,Г,У</p> <p>К,О,С,Г,У</p> <p>К,О,С,Г,У</p> <p>К,О,С,Г,У</p> <p>К,О,С,Г,У</p> | <p>-Доступная кабина должна быть оборудованы системой тревожной сигнализации п.6.3.6 СП 59.13330.2020</p> <p>-Информирующие тактильные таблички с использованием шрифта Брайля для людей с нарушением зрения должны размещаться рядом с дверью со стороны дверной ручки на высоте от 1,20 до 1,60 п.6.5.9 СП 59,13330.2020</p> <p>-Следует выполнить контрастную цветовую маркировку габаритов ручки двери для облегчения идентификации дверного проема. п.6.4.1 СП 59.13330.2020</p> <p>-Применить задержку автоматического закрывания дверей продолжительностью не менее 5 с. п.6.1.5 СП 59.13330.2020</p> <p>-Поверхность должна находиться на высоте не более 0,80 - 0,85 м над уровнем пола. Ширина и высота проема для ног должны быть не менее 0,75 м, глубина - не менее 0,50 м. поручень должен быть на расстоянии от раковины не более 4,5 см.</p> <p>Установка: должен примыкать к раковине таким образом, чтобы представитель МГН (в том числе на инвалидной коляске) смог подтянуться к раковине и опереться на поручень. п.8.1.7 п.6.3.3 СП 59.13330.2020</p> <p>-Установить зеркал с функцией наклона нижний край на высоте не ниже 1,1 м от уровня пола. п.6.4.2 СП 59.13330.2020</p> <p>-Применить унитаз, имеющий высоту 0,45-0,5 м. и длину 0,7 м.</p> | Текущий ремонт<br><br>Организационные решения |

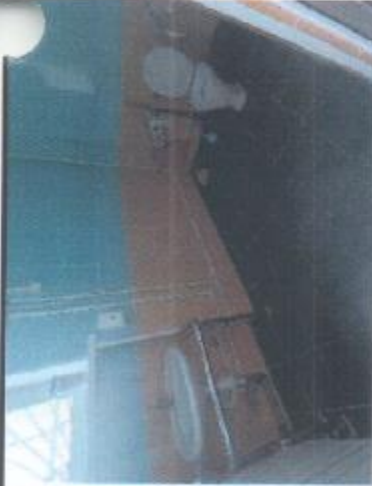
| | | | <p>фото 123</p> | <p>В двери не предусмотрено запирающее устройство с открыванием снаружи в экстренных случаях для оказания помощи и знаком индикации «занято/свободно».</p> | <p>К, О, С, Г, У</p> | <p>п.6.3.3 СП 59.13330.2020<br/>- В дверях кабин следует предусматривать запирающее устройство с открыванием снаружи в случаях для оказания помощи и знаком индикации «занято/свободно».<br/>п.6.3.9 СП 59.13330.2020</p> | |

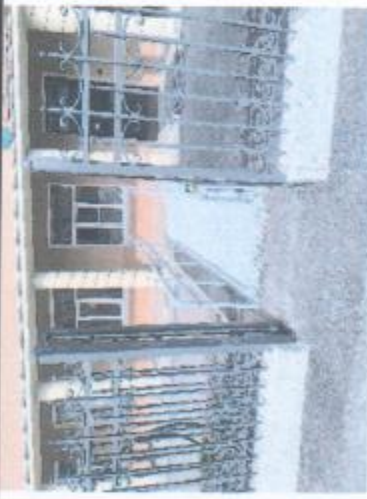
| №<br>п/п | Наименование функционально-планировочного элемента | есть (№ на плане) / нет | № фото | Выявленные нарушения и замечания | | Работы по адаптации объектов | |
|---|---|---|---|---|---|---|---|
| 1.1 | Входной узел. Входная калитка | | <br>фото 06 | Отсутствует пиктограмма доступности по категориям для инвалидов<br> | К,О,С,Г,У<br><br>К,О,С,Г,У | - <b>Обозначить тактильной пиктограммой</b> в соответствии с п.6.5.9 СП 59.13330.2020<br>- <b>Применить решение с контрастным</b> сочетанием цветов дверного полотна п.6.4.1 СП 59.13330.202 | Организационные решения |

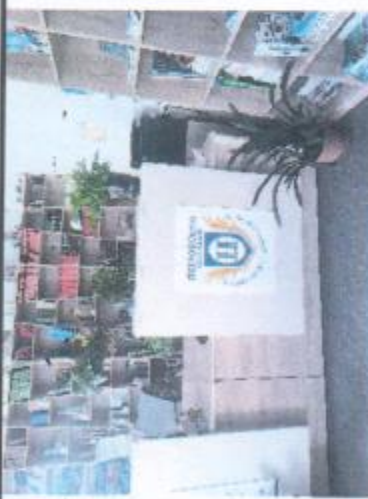
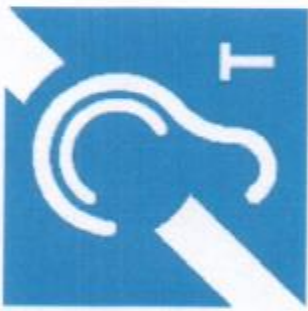
| №<br>п/п | Наименование функционально-планировочного элемента | есть (№ на плане) / нет | № фото | Выявленные нарушения и замечания | | Работы по адаптации объектов | |
|---|---|---|---|---|---|---|---|
| 2.1 | Кабинеты | | <br>фото 152 | Отсутствует система усиления слышимости для людей с нарушением слуха.<br> | Г | <b>Места для лиц с нарушением</b> слуха следует размещать на расстоянии не более 3 м от источника звука оборудовать специальными персональными приборами усиления звука. Допускается применять индукционный контур индивидуальные беспроводные устройства. Располагать в зоне хорошей видимости сурдопереводчика п.8.1.10 СП 59.13330.2020 | Текущий ремонт<br><br>Инд. решение с ТСР |

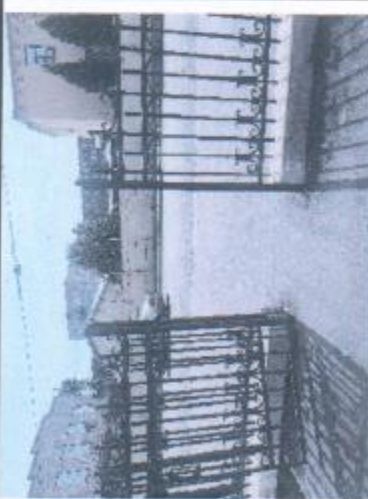
| №<br>п/п | Наименование функционально-планировочного элемента | есть (№ на плане) / нет | № фото | Выявленные нарушения и замечания | | Работы по адаптации объектов | |
|---|---|---|---|---|---|---|---|
| 3.1 | Входная калитка | | <br>фото 07 | Отсутствуют тактильно-контрастные указатели, выполняющие предупредительную функцию перед калиткой<br>На этажах межэтажного лестничного марша, перед подъёмом по лестнице, перед спуском по лестнице, на стене отсутствуют тактильные пиктограммы с номерами этажей. | С<br><br>С | - <b>Разместить тактильно-контрастные</b> указатели перед калиткой ГОСТ Р 52875-2018 «Указатели тактильные наземные для инвалидов по зрению».<br>- <b>Обозначить тактильными</b> пиктограммами этажность для инвалидов п.6.5.1 СП 59.13330.2020 | Текущий ремонт<br><br>Организационные решения |
