## ПАСПОРТ ДОСТУПНОСТИ объекта социальной инфраструктуры (ОСИ)

№ 512 от «15» мая 2026 г.

- 1.1. Наименование объекта: Санкт-Петербургское государственное бюджетное профессиональное образовательное учреждение «Петровский колледж»
- 1.2. Адрес объекта: 198095, Санкт-Петербург, переулок Охотничий, дом 7, Литера А
- 1.3. Сведения о размещении объекта:
  - отдельно стоящее здание 3 этажа: 3554,7 кв.м.;
  - наличие прилегающего земельного участка: да, 4023 кв.м.;
- 1.4. Год постройки здания: 1917 последнего капитального ремонта: не производился
- 1.5. Дата предстоящего планового капитального ремонта: не запланирован

**АКТ ОБСЛЕДОВАНИЯ  
объекта социальной инфраструктуры (ОСИ)**

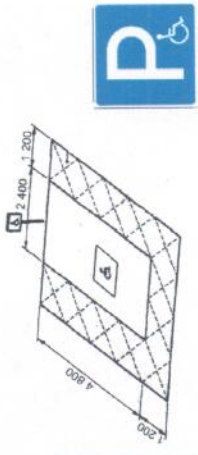
| 198093, Санкт-Петербург, переулок Охотничий, дом 1, литера А | | | | Выявленные нарушения и замечания | | Работы по адаптации объектов | |
|---|---|---|---|---|---|---|---|
| 1.1 | Автостоянка (парковка) | | <br>фото 01<br> | Отсутствует оборудованная парковочная зона для парковки транспортных средств, управляемых инвалидами или перевозящих инвалидов, вблизи входа в организацию доступного для инвалидов, но не далее 50 м.<br> | К,О,С,Г,У | <b>- На стоянке (парковке) транспортных средств</b> личного пользования для людей с инвалидностью, каждое выделяемое машинное место должно обозначаться дорожной разметкой 6,0 x 3,6 м, дорожными знаками, знаком доступности, выполняемым на вертикальной поверхности (стене, стойке и т.п.) на высоте от 1,5 до 2,0 м. в соответствии с п.5.2.1 СП59.13330.2020 | Текущий ремонт, Организационные решения |
| 1.2 | Навигация путей следования инвалидов | | <br>фото 21 | Отсутствует навигация путей следования инвалидов с информацией по внутренней территории, к кассе, к входу в здание для инвалидов. (Тактильный уличный стенд с контрастной, рельефно-графической информацией об объекте, помощи ответственных сотрудников для оказания помощи в передвижении).<br> | К,О,С,Г,У | <b>- Установить тактильный уличный стенд</b> с информацией об объекте (рельефно-графической), путей движения к входам для инвалидов, на контрастном фоне, с использованием рельефных знаков и символов рельефно-точечного шрифта Брайля. в соответствии с п.5.1.3 СП 59.13330.2020, п.6.2.1.1 ГОСТ Р 51671-2020 | Текущий ремонт, Организационные решения |

**Комментарий к заключению:** До устранения замечаний следует предусмотреть организацию помощи сотрудников для людей с инвалидностью

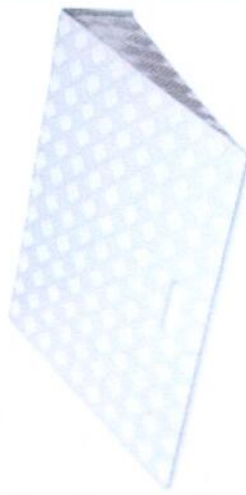
| 2.3 | Вход в учебный корпус<br>Входная площадка<br>Входные двери | <p>фото 23</p> <p>фото 26</p> <p>фото 27</p> <p>фото 31</p> <p>фото 33</p> | <p>Отсутствует контрастная маркировка проёма входной двери.</p> <p>Ширина одной створки дверного полотна в свету входной двери 0,85 м. Завышен порог входной двери 0,04м.</p> <p>На входной двери отсутствует задержка автоматического закрывания двери продолжительностью не менее 5 секунд.</p> <p>Ширина одной створки дверного полотна в свету внутренней двери тамбура- 0,87м.</p> <p>Завышен порог входной двери 0,06м.</p> <p>На внутренней двери тамбура отсутствует задержка автоматического закрывания двери продолжительностью не менее 5 секунд.</p> <p>За внутренней дверью тамбура в вестибюле имеется перепад высот в виде ступени шириной 0,8 м.</p> <p>Инвентарный приставной пандус для преодоления порогов и перепадов высот отсутствует.</p> | <p>С</p> <p>К,О,С,Г,У</p> <p>К,О,С,Г,У</p> <p>К,О,С,Г,У</p> <p>К,О,С,Г,У</p> <p>К,О,С,Г,У</p> <p>К,О,С,Г,У</p> <p>К</p> | <p><b>-Применить решение с контрастным сочетанием цветов дверного полотна</b> п.6.4.1, п.6.5.9 СП 59.13330.2020</p> <p><b>-Ширина створки должна быть 0,9 м.</b> в соответствии с п.6.1.5 СП 59.13330.2020</p> <p><b>-Пороги не должны превышать 0,014 м.</b> п.6.2.4 СП 59.13330.2020</p> <p><b>-Применять задержку автоматического закрывания двери продолжительностью не менее 5 секунд</b> п.6.1.5 СП 59.13330.2020</p> <p><b>-Ширина створки должна быть 0,9 м.</b> в соответствии с п.6.1.5 СП 59.13330.2020</p> <p><b>-Пороги не должны превышать 0,014 м.</b> п.6.2.4 СП 59.13330.2020</p> <p><b>-Применять задержку автоматического закрывания двери продолжительностью не менее 5 секунд</b> п.6.1.5 СП 59.13330.2020</p> <p><b>-Перед дверью (эвакуационным выходом)</b> должна быть горизонтальная входная площадка с глубиной не менее 1,5 ширины полотна наружной двери. п.7.1.3 СП 1.13130.2009</p> <p><i>Системы противопожарной защиты.</i></p> | |

**Комментарий к заключению:** До устранения замечаний следует предусмотреть организацию помощи сотрудников для людей с инвалидностью при входе в здание.
